Так в чем противоречия «Алмаз – Антея»?

В последнее время в СМИ встречается множество различных материалов, критикующих позицию «Концерна «Алмаз – Антей» по поводу расследования обстоятельств крушения малазийского пассажирского самолета Boeing 777 9M-MRD, потерпевшего катастрофу 17.07.2014 г. над территорией Украины при выполнении рейса MH17 из Амстердама в Куала-Лумпур.

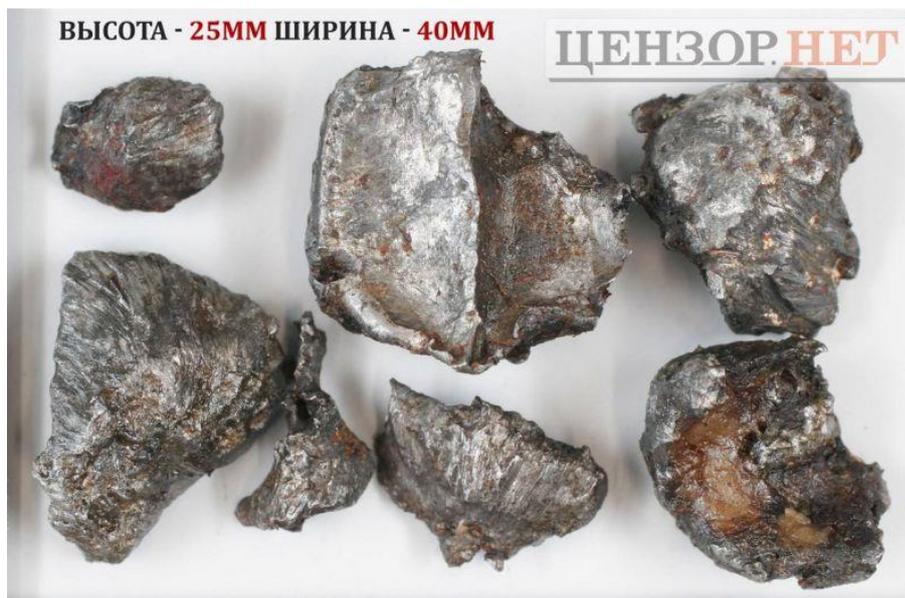
«Поражающие элементы российской зенитной ракеты 9М317, извлеченные из тел членов экипажа и корпуса лайнера»

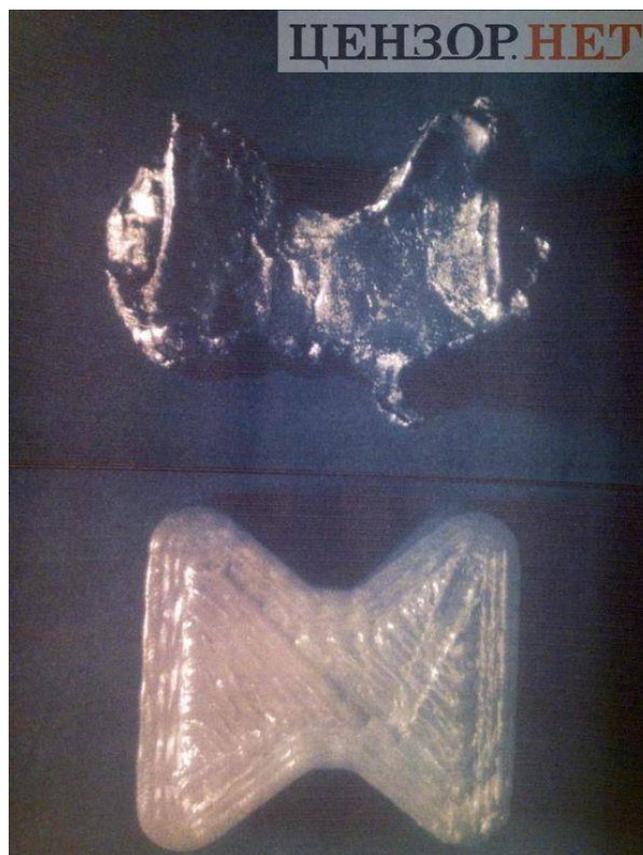
Поражающие элементы: сверху – извлеченный из обломков МН17, снизу – поражающий элемент в форме «двутавр» от «новой русской ракеты» (по версии украинских экспертов)

«Поражающий элемент типа «двутавр» боевой части российской зенитной ракеты производства концерна «Алмаз – Антей» 9М317. Сверху – извлеченный из обломков Boeing 777 МН17, снизу – целый, извлеченный из целой российской ракеты 9М317. Химический состав обоих элементов идентичен».

«...крупным планом показан поражающий элемент типа «двутавр». Лента боевой части зенитной ракеты снабжается 4 тысячами таких элементов».

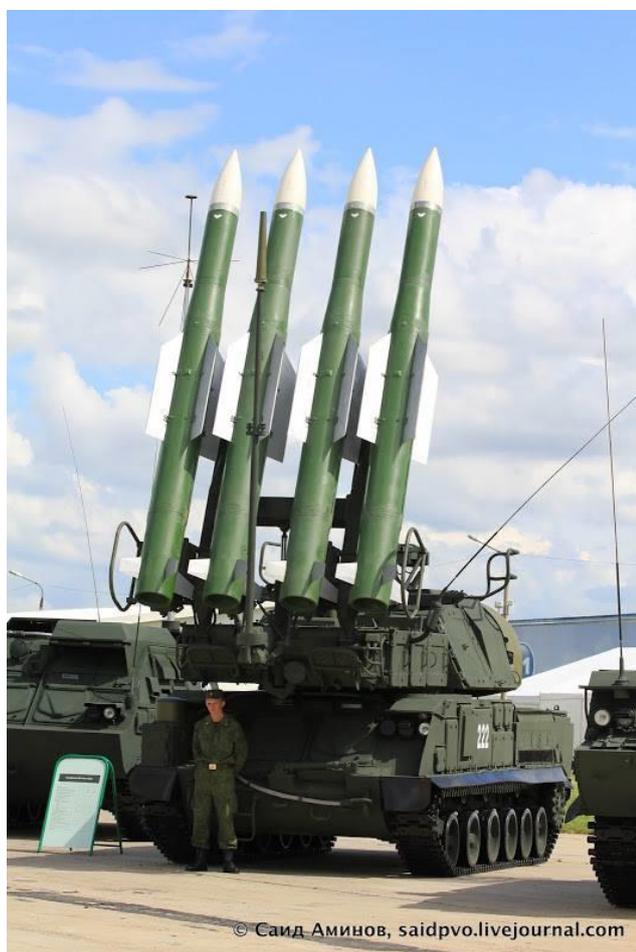
В подтверждение этого авторитетного (пока без кавычек) мнения приведена фотография СОУ «Бук М1-2». И ракеты на ней с короткой хордой крыла. Значит, «новая русская ракета».

Изображение самоходной огневой установки «Бук», использованное в «разоблачительном» материале

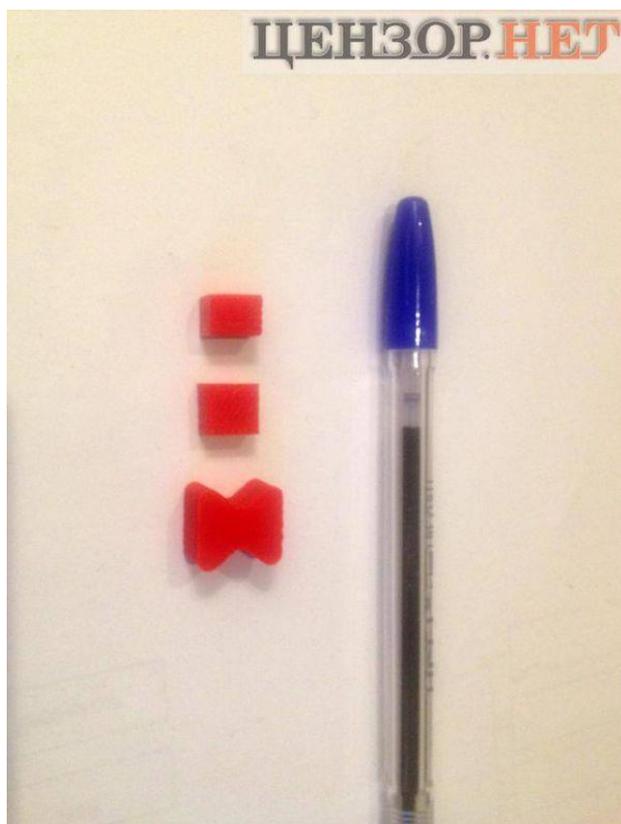
*Форма поражающих элементов боевой части российских ЗРК «Бук М1-2»
(по версии украинских экспертов)*

«... так и элементы боевой части, они тоже отличаются по химическому составу и по размерам. Форма сохраняется прежней – это разрезанный, если взять рельсу, например, трамвайную и разрезать поперек, вот она имеет такую форму...»

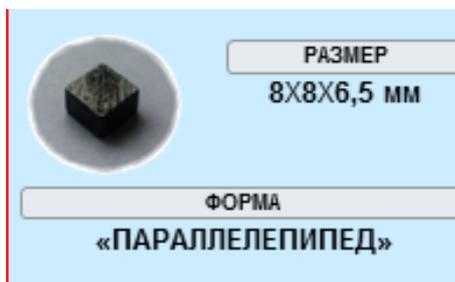
Готовые поражающие элементы ракеты 9М317

Максимальный их размер не превышает 8 мм и, что главное, его форма совсем не похожа на «распиленную трамвайную рельсу», как утверждал украинский военный эксперт. Кроме того, ни под каким ракурсом данный осколок не сможет оставить пробоину с поперечным размером в 13 или 14 мм, как есть на фрагментах МН17.

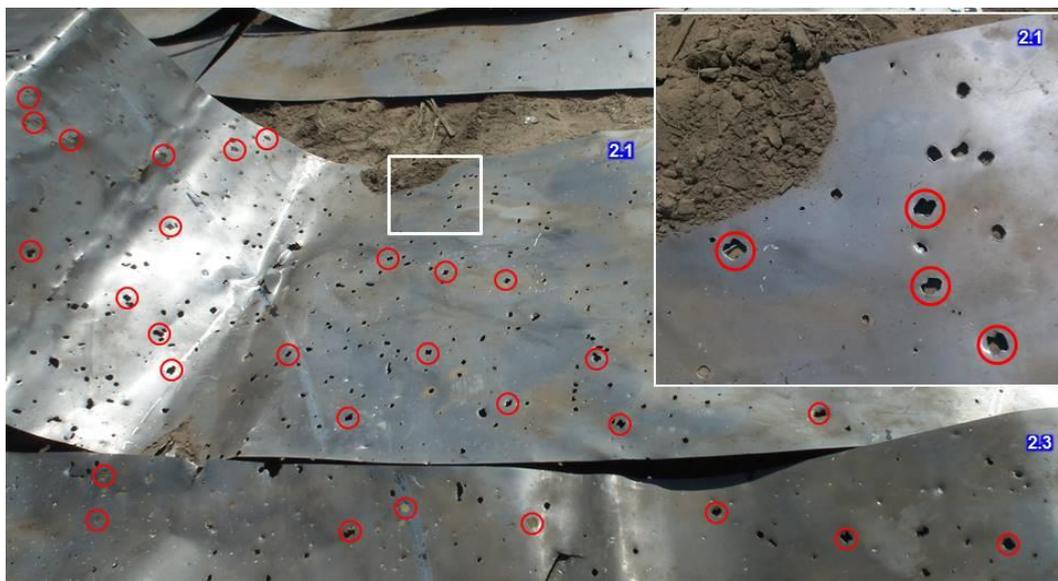
В ходе обоих экспериментов, проводимых в различных условиях, получен важный результат – при подрыве боевой части (БЧ) 9Н314М (именно той единственной из линейки БЧ «Бук», что с «двутаврами») на преградах должно оставаться множество характерных повреждений в форме «бабочки». Нет, конечно в сети Интернет, многие «диванные исследователи» уже давно доказали, что таких пробоин быть не может вообще или, если и будет, то одна, ну от силы пара...

Но практика, как критерий истины, показывает, что такие повреждения не случайны – их многие десятки. Они появлялись и на всех щитовых мишенях, и на корпусе самолета-мишени «Ил-86».

Один из фрагментов щитовой мишени с первого эксперимента (31.07.2015)

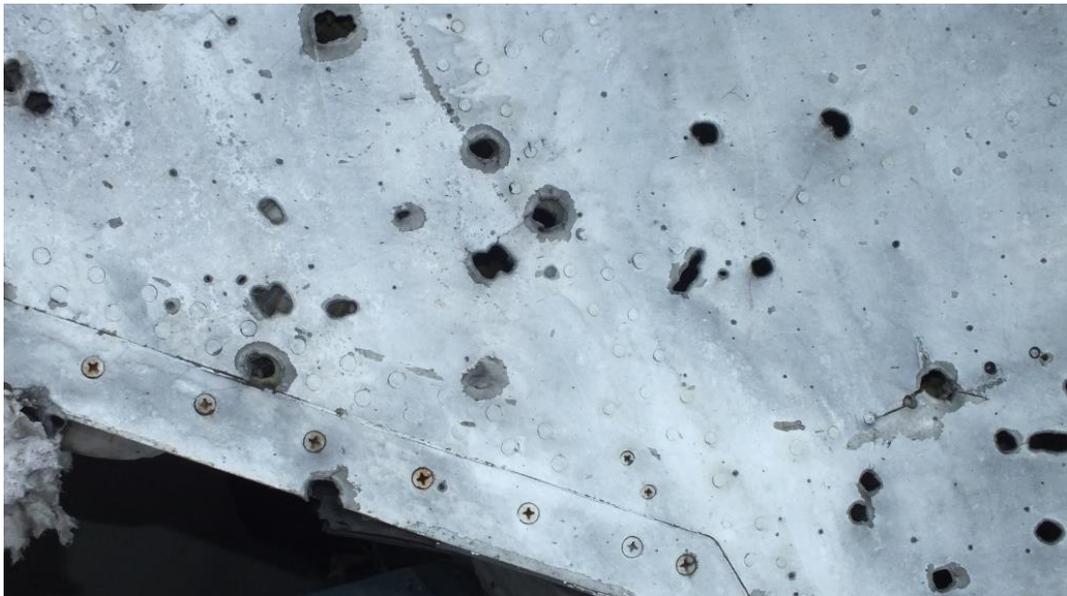
Фрагмент обшивки «Ил-86» со второго эксперимента (07.10.2015)

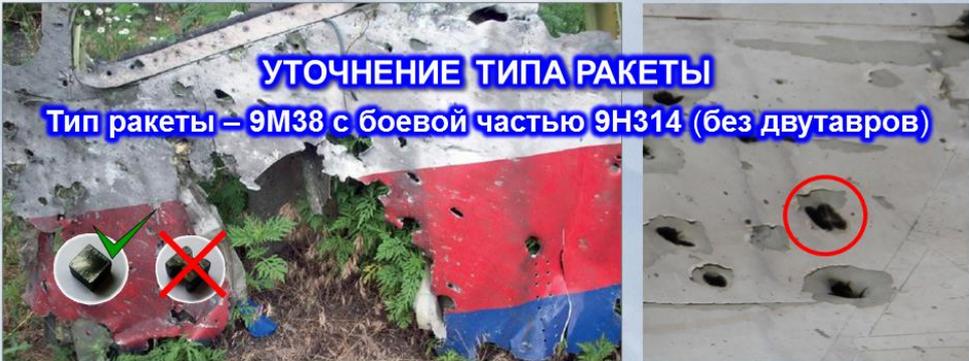
УТОЧНЕНИЕ ТИПА РАКЕТЫ
Тип ракеты – 9М38 с боевой частью 9Н314 (без двутавров)

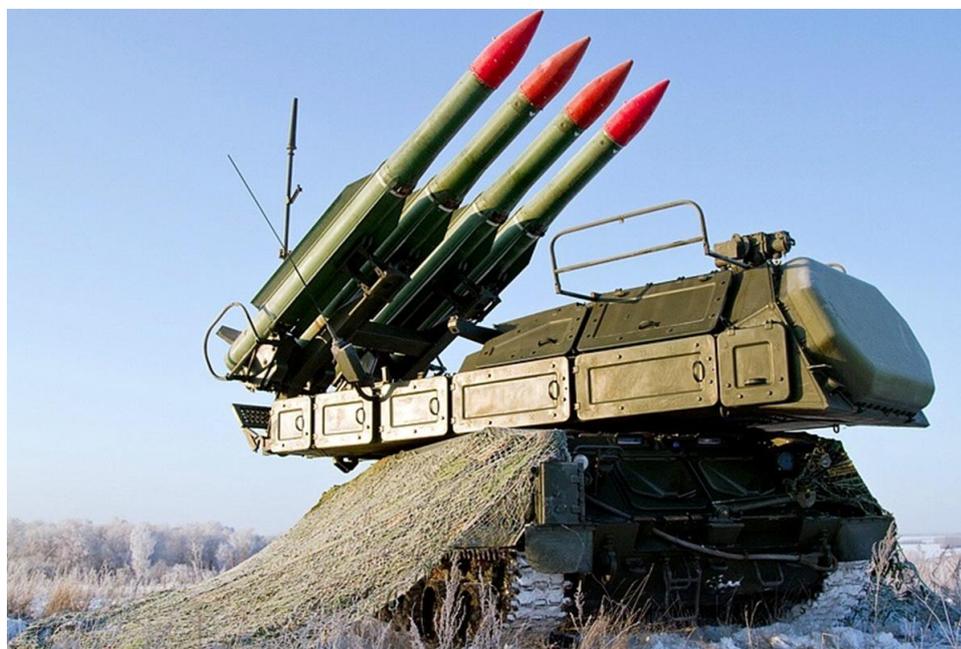
Дело в том, что в повседневной деятельности и при участии в публичных мероприятиях (парады, массовые мероприятия с показом техники и др.) на технику боевые ракеты никогда не загружаются. Для этих целей используют учебные ракеты: либо учебно-действующие (предназначенные для тренировок расчетов по контролю исправности бортовой аппаратуры), либо габаритно-весовые макеты (предназначенные для тренировок в проведении погрузочно-разгрузочных работ). Именно этим и объясняется большое количество фотографий ракет 9М38М1. Даже в зенитных ракетных частях, вооруженных ЗРК «Бук-М2», который не может осуществлять пуски ЗУР 9М38М1, такие учебные ракеты используются для тренировок экипажей¹⁴. Это обычная практика во всех армиях в мире.

Самоходная огневая установка ЗРК «Бук-М2» с учебными ракетами 9М38М1

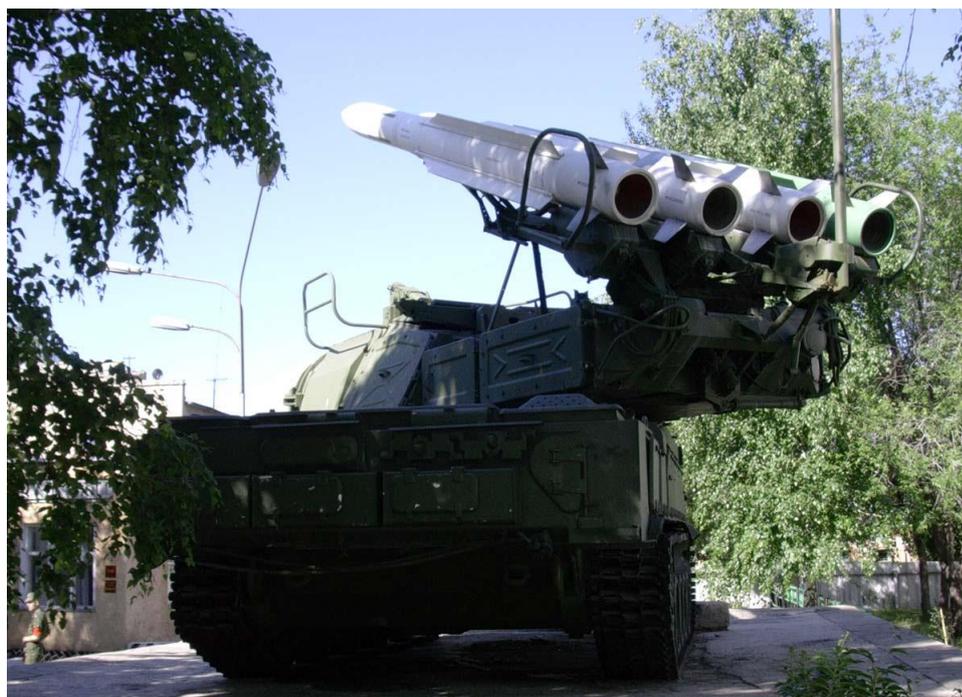
Самоходная огневая установка «Бук» с ракетами белого цвета

Это не «маркер» той или иной серии ракет, нет – цвет ракет зависит только от того, где их планировалось использовать. Зеленые предназначены только для армии, точнее для Сухопутных войск. Белые или для флота (моряки, как известно, не очень любят зеленый колер), или для очень жаркого климата, в том числе и на экспорт – для защиты от перегрева.

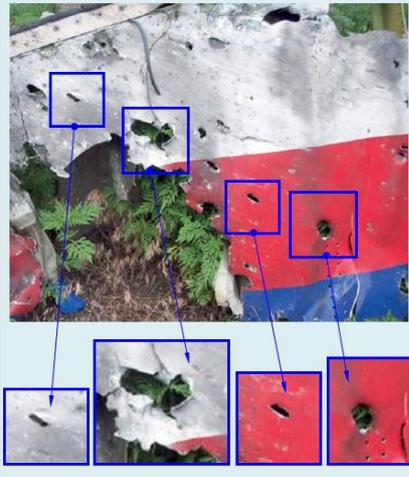
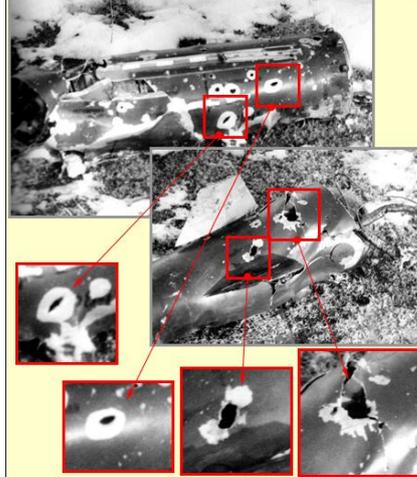
Фотоматериалы, использованные в июньской презентации «Алмаз – Антея»: слева – фотографии повреждений МН17 из открытых источников; справа – материалы архива «Алмаз – Антея»

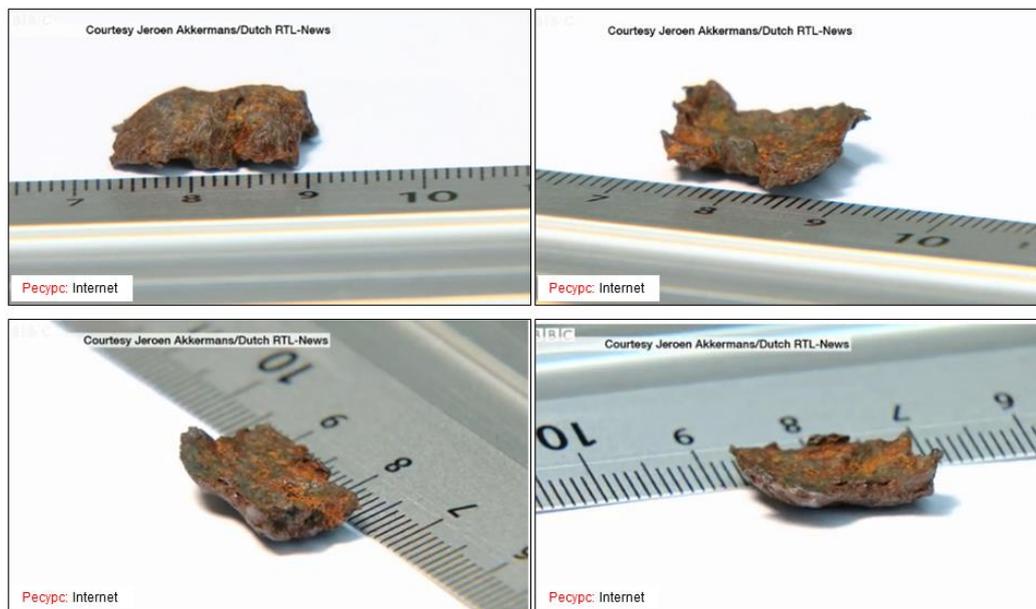
Металлический фрагмент, найденный в районе катастрофы

Именно это изображение «Алмаз – Антей» вынужден был использовать в своей первой презентации в качестве «поражающего элемента». Почему именно это изображение? Да потому, что оно было в открытом доступе, а все материалы, предоставленные на тот момент экспертами DSB, в соответствии с регламентом расследования не подлежали опубликованию. Интересно проследить историю этого изображения.

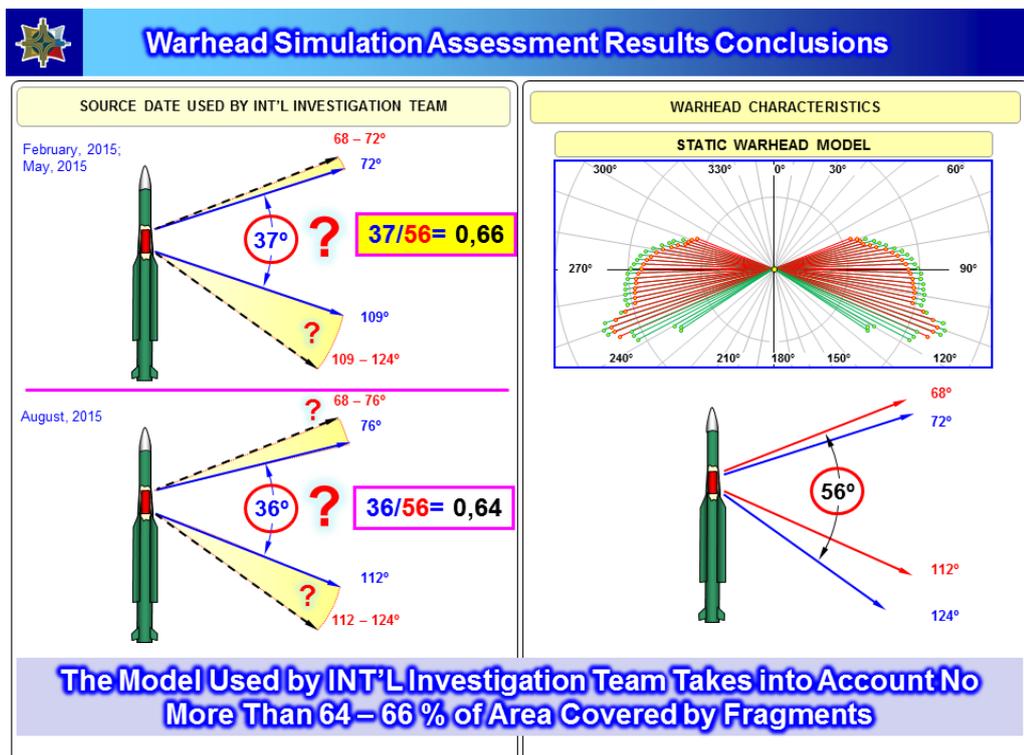
Как было ранее отмечено, по просьбе экспертов голландской комиссии «Алмаз – Антей» предоставлял необходимые технические данные по ЗРК «Бук». Однако, некоторые технические характеристики, переданные экспертам комиссии, и принципиально не вписывающиеся в «основную версию» или игнорировались, или искажались. Так, без особых объяснений были отвергнуты характеристики параметров поля поражения боевой части 9Н314М и заменены данными, полученными из других источников.

Несоответствие исходных данных, используемых комиссией

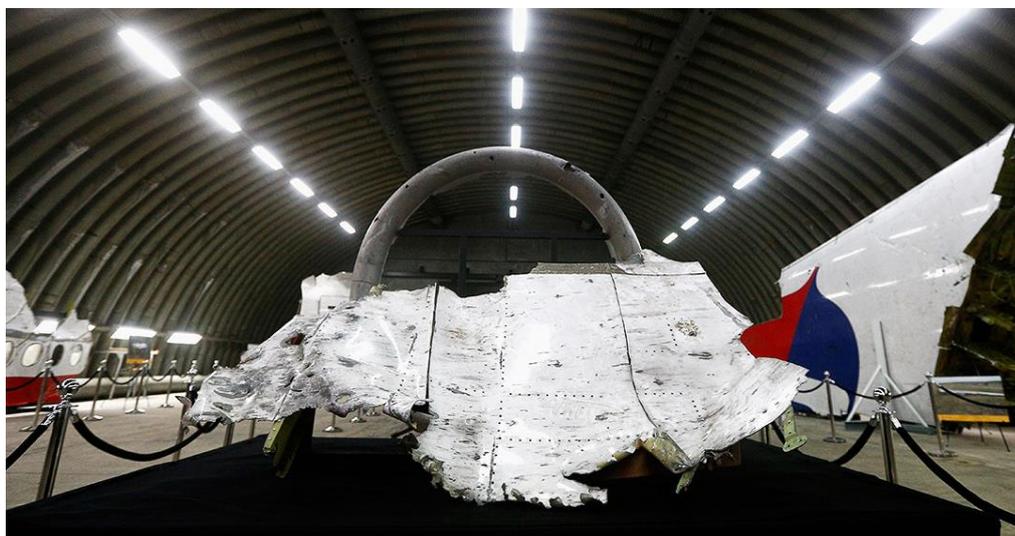
Кроме того, в ходе расследования технических обстоятельств авиационной катастрофы, полная выкладка фрагментов так и не была завершена до момента публикации отчета. Часть важных фрагментов самолета на финальную реконструкцию не попала, а повреждения на них в работе не учитывались.

Фрагмент верхней части левого борта МН17, выставленный отдельно от 3D реконструкции

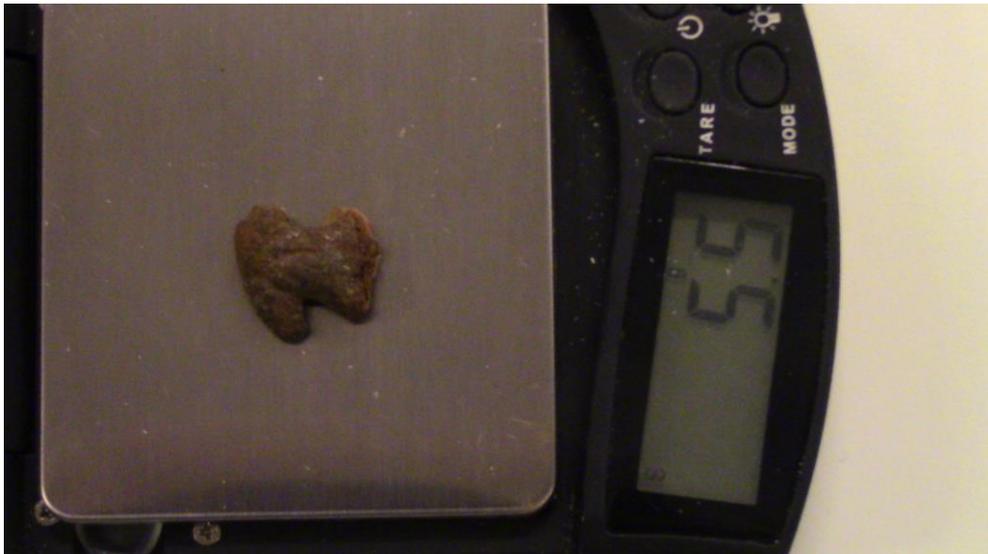
Но самое поразительное происходило с найденными осколками и фрагментами ракеты. Менялось не только количество осколков, но и их характеристики. Например, первый осколок, заявленный как похожий на «двутавр»²¹, в феврале 2015 года весил 5,5 граммов, а в материалах отчета (октябрь 2015 года) его масса увеличилась до 6,1 грамма.

Измерение массы осколка (Гилзе-Рийен, Нидерланды, февраль 2015 года)

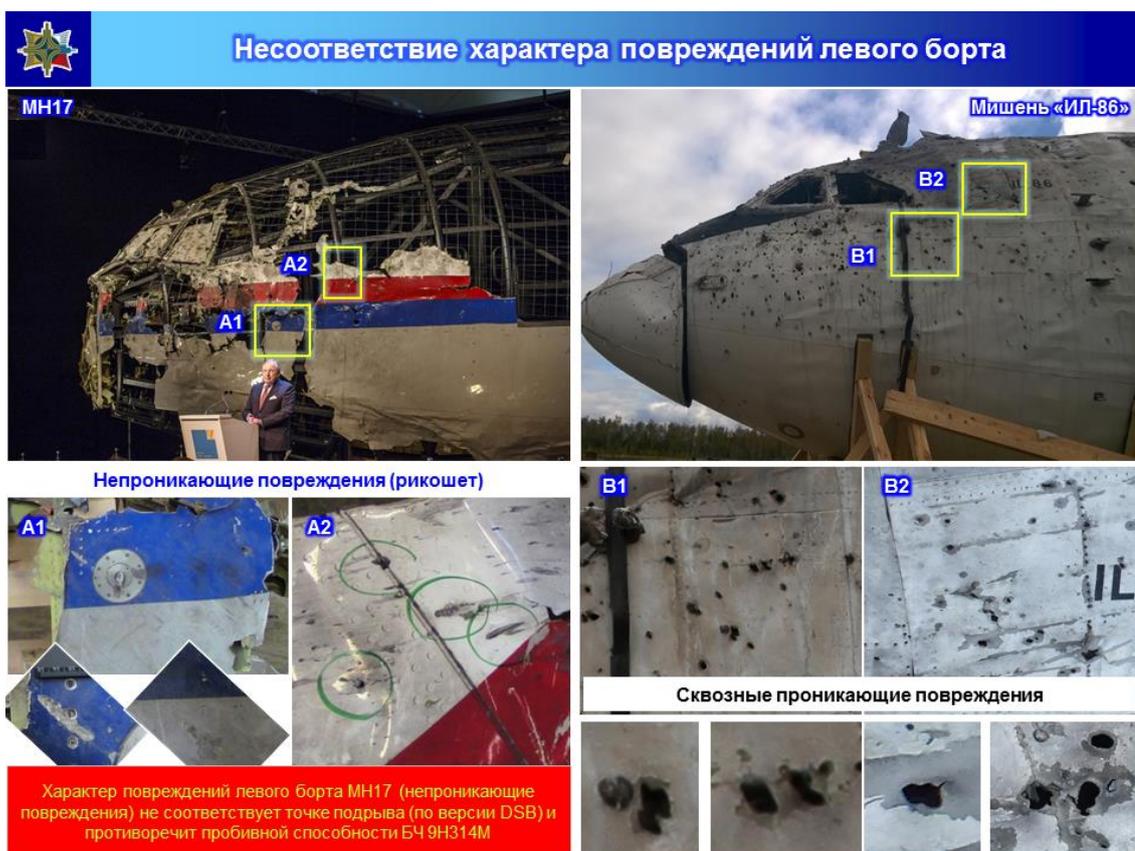
В результате эксперимента эта версия была опровергнута, поскольку характер повреждений на самолете-мишени абсолютно не соответствует тому, что объективно можно наблюдать на фюзеляже «Боинга» в реальности.

Сравнение характера и плотности осколочных повреждений

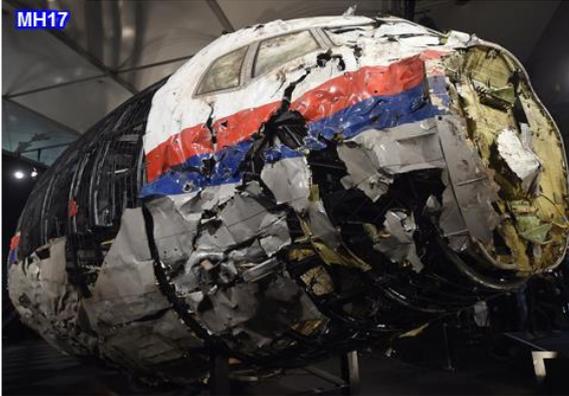
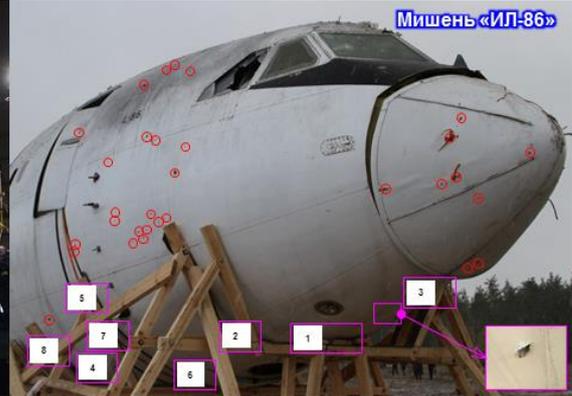
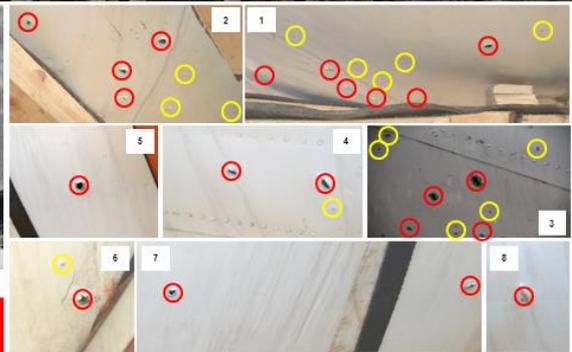
Сквозные повреждения правой стороны фюзеляжа

На правой стороне носовой части фюзеляжа МН17 отсутствуют выходные пробоины, что противоречит версии «Встречный курс – «Снежное»

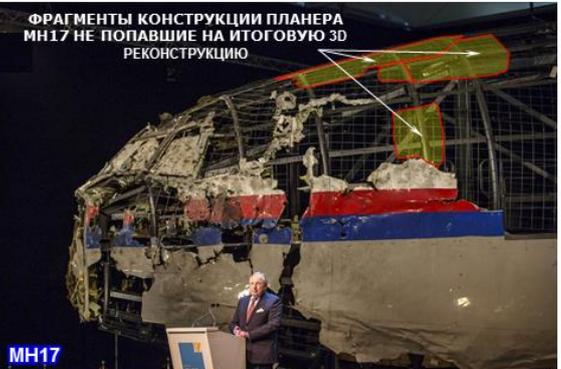
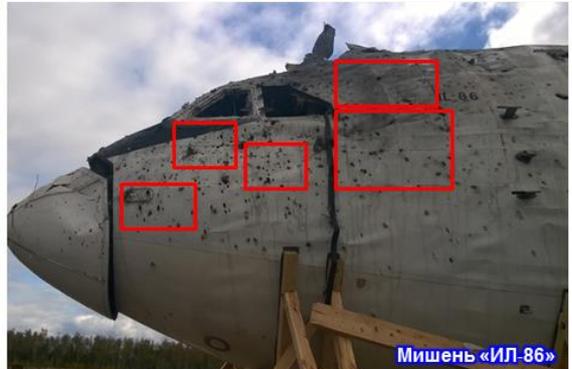
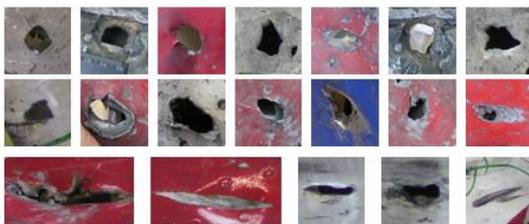
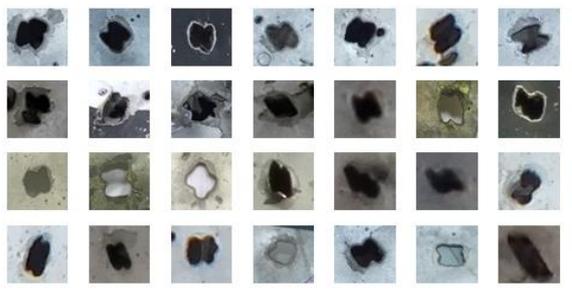
Характерные пробоины от поражающих элементов

Отсутствие входных отверстий в форме «бабочки» на фюзеляже МН17 противоречит версии применения боевой части 9Н314М (с дугтаврами)

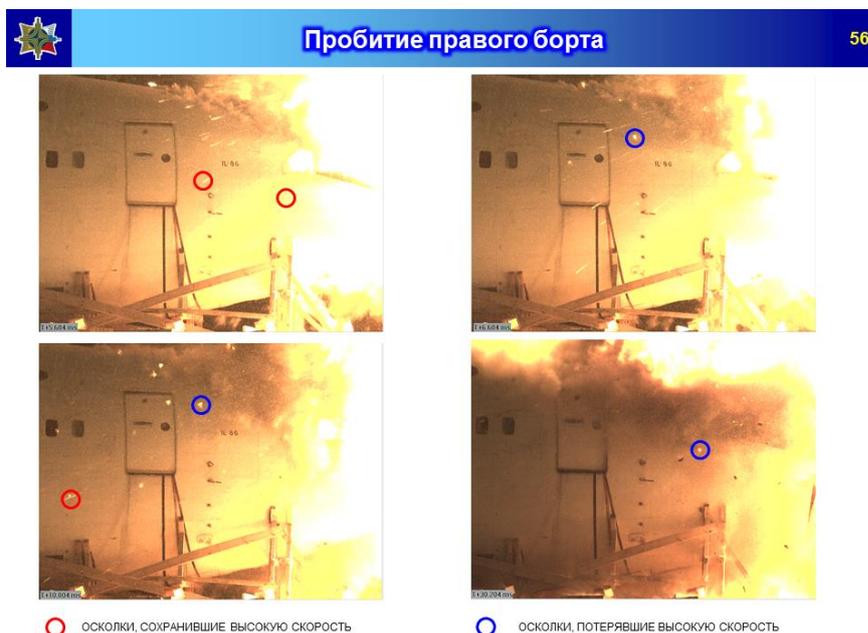
На видеокдрах из презентации видно, как поражающие элементы пробивают кабину самолета навывлет. Выходных пробоин на правой стороне «Ил-86» десятки, а на фрагментах Boeing 777 таких пробоин нет вовсе.

Фотоматериалы, использованные в октябрьской презентации «Алмаз – Антея»

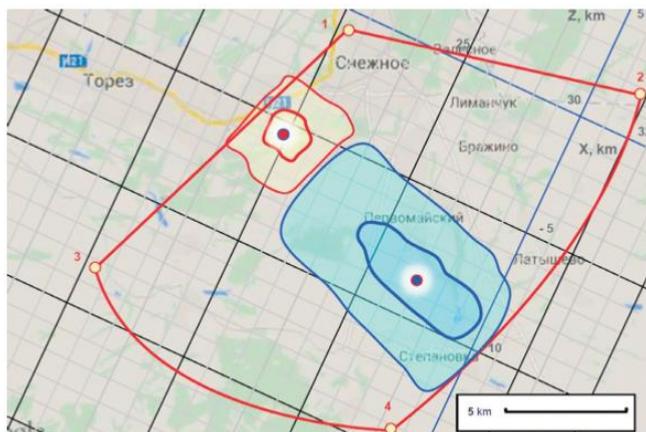
Figure 64: Visualisation of JSC Concern Almaz-Antey fly out simulation results. Note: The red line, numbered 1 to 4, marks the initial area identified by the NLR fly out simulation; an area since updated. (Source: JSC Concern Almaz-Antey)

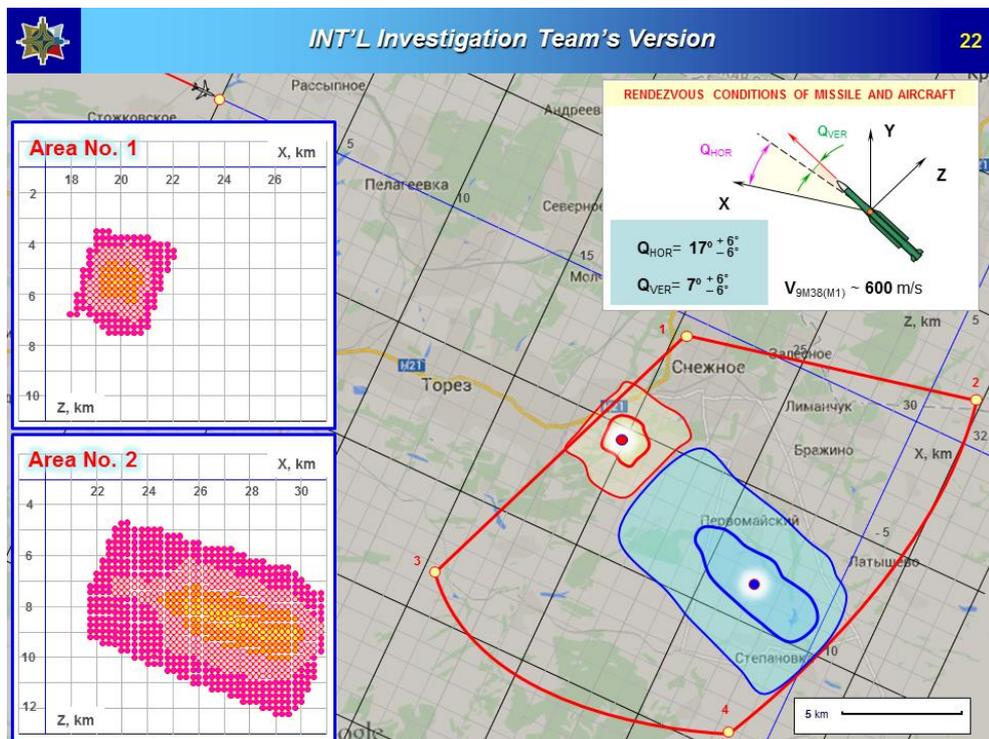
Изображение, переданное «Алмаз – Антеем» голландским специалистам

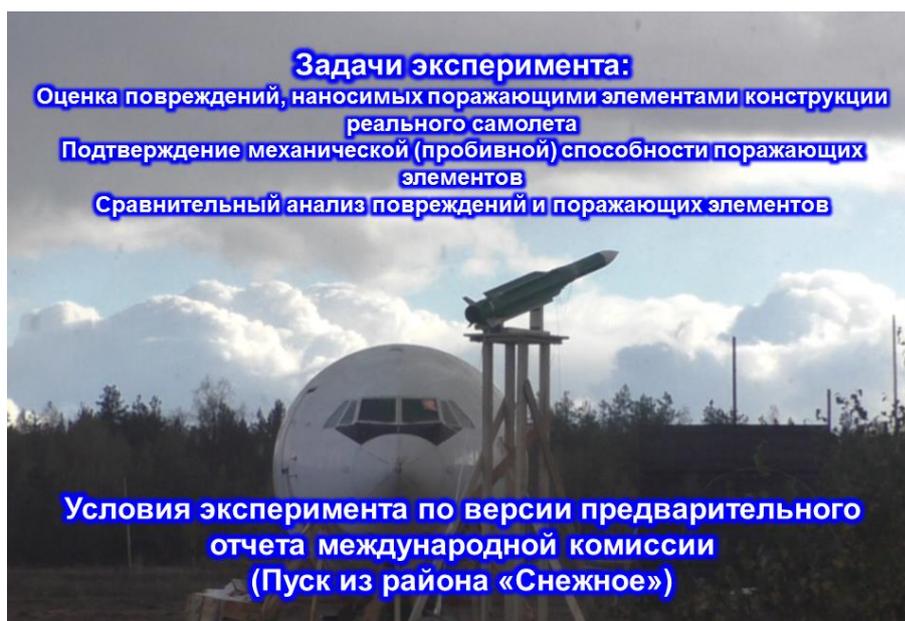
Условия проведения эксперимента
